Underhålls- och förnyelseplan för Milstens Anläggnings- och Samfällighetsförening

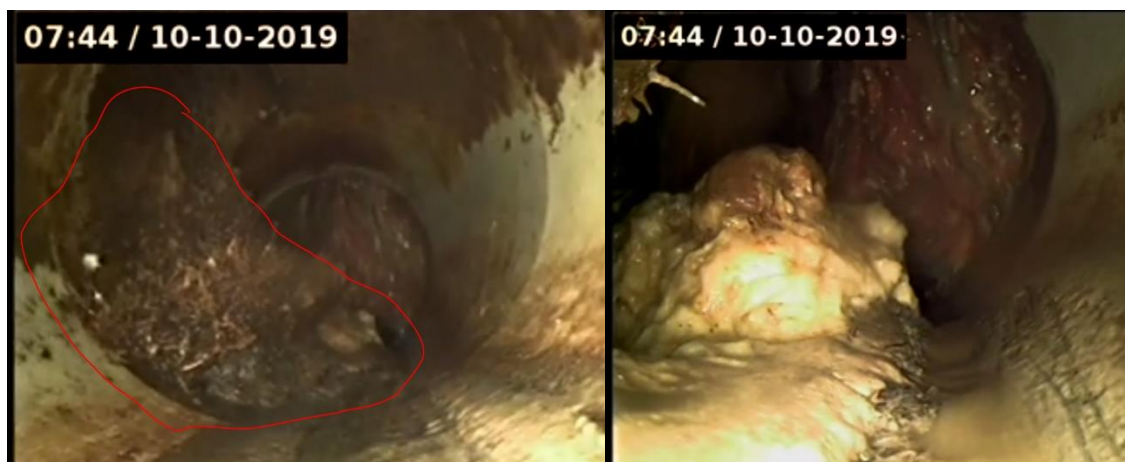
Inspektionen visade på två skador; en spricka och en rejäl rotgenomträngning. Se "Bilaga 4 – Rapporter efter filmningar

Rotgenomträngning i spillvattenledning

Ledningarna är för det mesta i ett gott skick av vad vi kan se med en tydlig spricka i hus 14-42 samt mycket rötter som vuxit in på utgående ledning i samma fastighet.

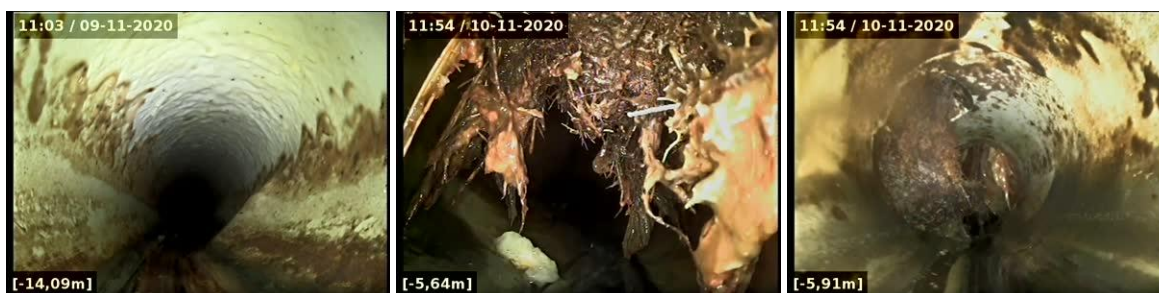
Myrmarksvägen november 2020

Filmning av hela Myrmarksvägen genomfördes med få problem under två dagar i början av november. Några svackor och inväxta rötter upptäcktes, vilket kan tyda på sättningar i marken.

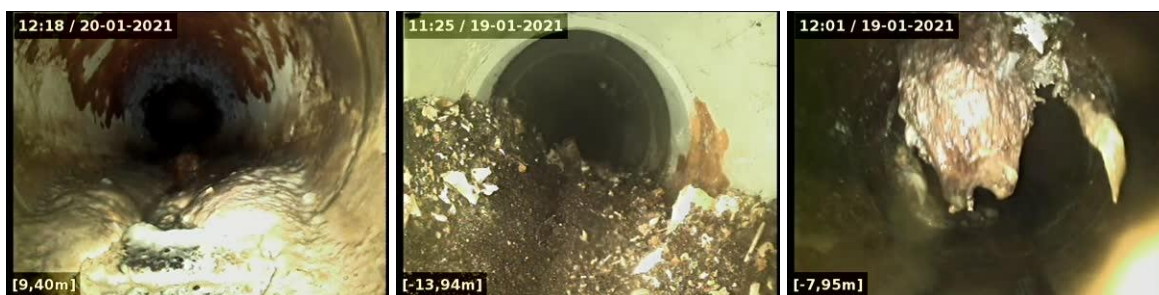
Ängs-, Sväng- och Kallkärrsvägen januari 2021

Flera spolpunkter var svåra att komma åt och man var tvungen att använda alternativa sätt att skicka ner kameran. Några svackor och sprickor upptäcktes även här.
